土地調査report

土地に関する情報のまとめ

対象地点 大田区池上2丁目10付近

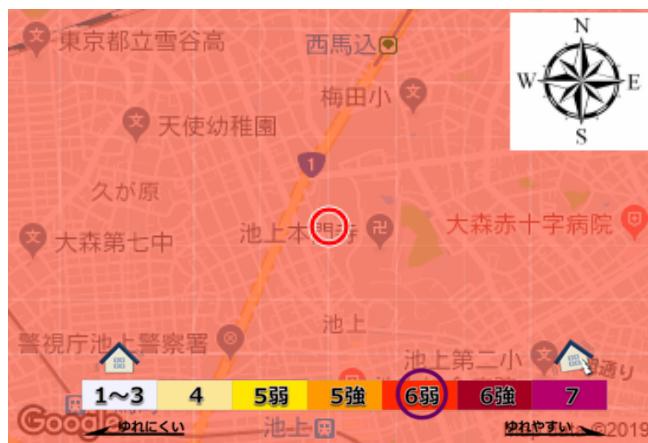
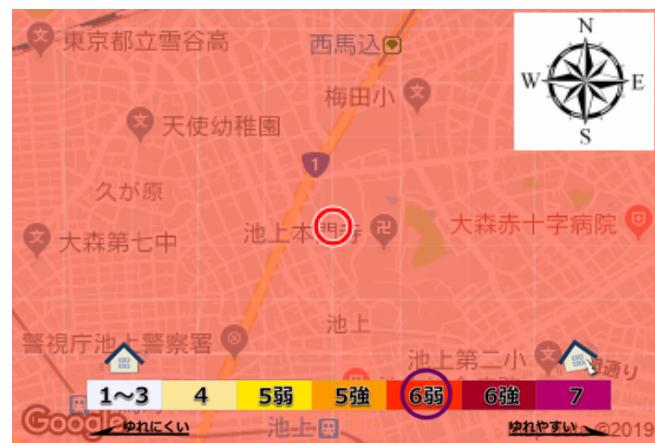
解説

- 「ゆれやすさ」とは、地震による地表面のゆれやすさを示します。一般的に、同じ地震でも平野や川に沿った地域、人工的に土を盛った造成地など、地表面（表層地盤）が軟らかい場所は、固いところよりも揺れやすい傾向にあります。
- 表層地盤データを基にゆれやすさを計算しています。

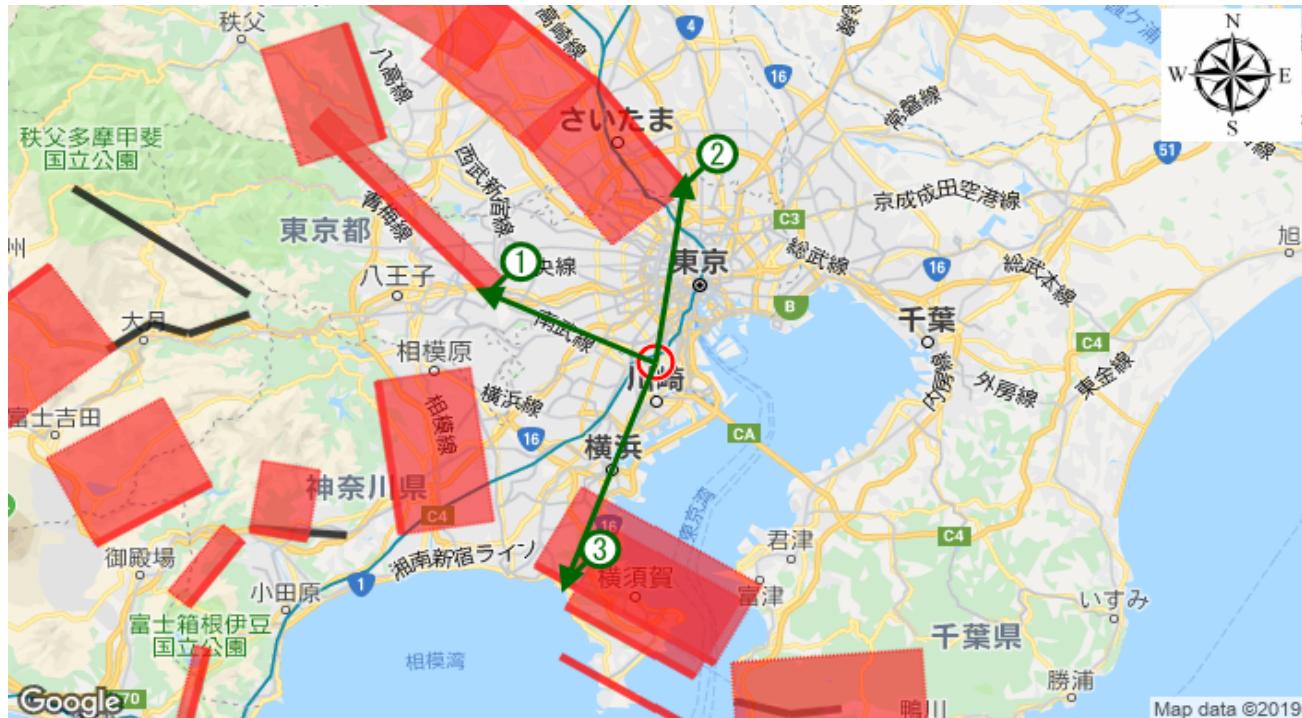
最も近い活断層を3つ示します。

最も近くの活断層までは 約

25km

NO	断層名称	対象地点と活断層の距離関係		地震の規模 (マグニチュード)	
①	立川断層帯	約	25km	M	6.8
②	綾瀬川断層伊奈 - 川口区間	約	25km	M	6.5
③	三浦半島断層群主部衣笠・北武断層帯	約	33km	M	6.7

- 解説**
- ・地震は、断層が動くことによって起こります。活断層とは、くり返し活動し、将来も活動する可能性が高い断層です。活断層の近くでは、地震の規模が小さくても震源が浅く被害が大きくなる可能性があります。なお、活断層の活動周期は断層によって異なりますが、千年～数千年程度の間隔のものもあれば、1万年程度の間隔のものも存在します。
 - ・活断層は、地震調査研究推進本部により活動性が高く、社会的、経済的に大きな影響を与えるような地震を起こすと考えられる「主要活断層」とそれ以外の「その他活断層」に分類されています。
 - ・本サービスでは、出典元に基づき「主要活断層」を赤色、「その他活断層」を黒色で表示しています。また、地表面に対して垂直に分布する断層は「線」で、斜めに分布する断層は、断層の地下部分を地表面に投影した「面」で表示し、地表面に近い部分を太線で表現しています。
 - ・地震調査研究推進本部は、近畿地方から九州地方に位置する中央構造線断層帯において、2種類の断層の位置や傾斜のモデルが存在する可能性があるという見解を示しています。
 - ・対象地点と断層線の距離を平面図上で計測しています。
 - ・地形や地盤によっては、遠くの活断層の影響を受ける事が考えられます。

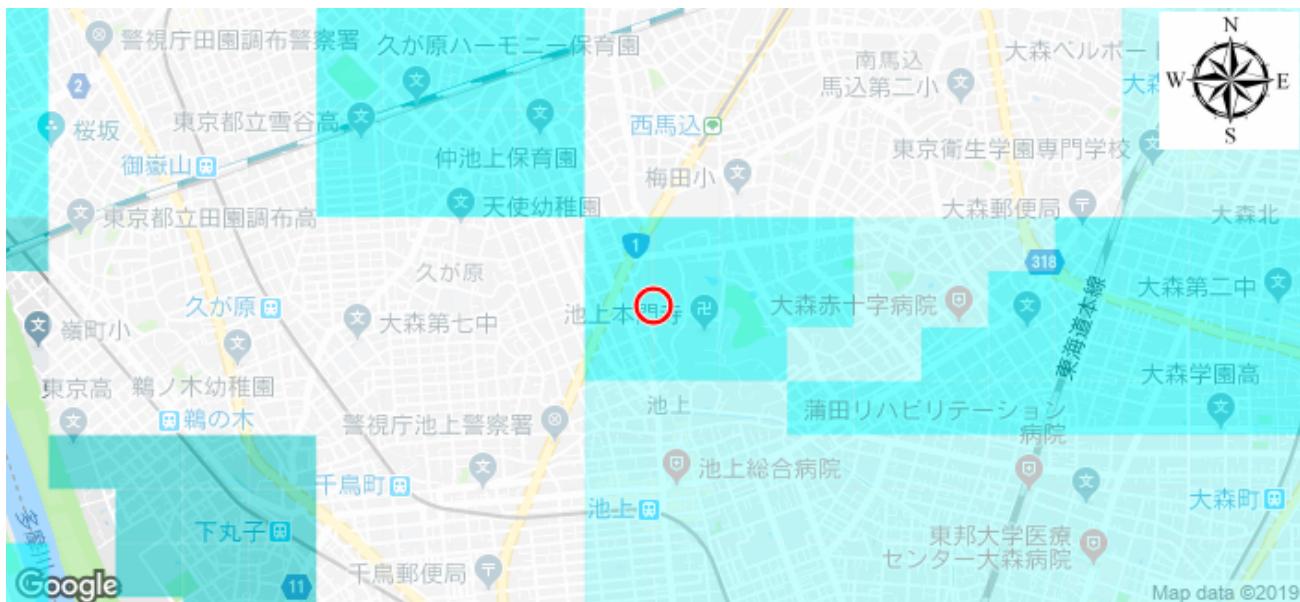
液状化の可能性を4段階で示します。

液状化の可能性があります。

※地盤の性質に加え地震動を考慮し表層地盤データを基に液状化の可能性を計算しています。

本地域は、地盤は良好で、地盤の性質としては液状化発生の可能性はない地形です。なお、地震動の影響を考慮した場合、液状化の可能性は地盤による可能性とは異なる場合があります。

・液状化は、地震のゆれで地面が液体状になる現象です。その結果、建物や道路などが沈下したり傾いたりするため、ライフラインへ影響を及ぼします。液状化の発生は地盤の他にも、地下水位の状況等の要素によっても左右されますが、本レポートの液状化の可能性データは地盤、および地震動の影響を加味して作成されています。地震力により液状化が発生しないという地域でも、液状化の起こりやすい地盤の場合は、液状化が発生する場合もあります。

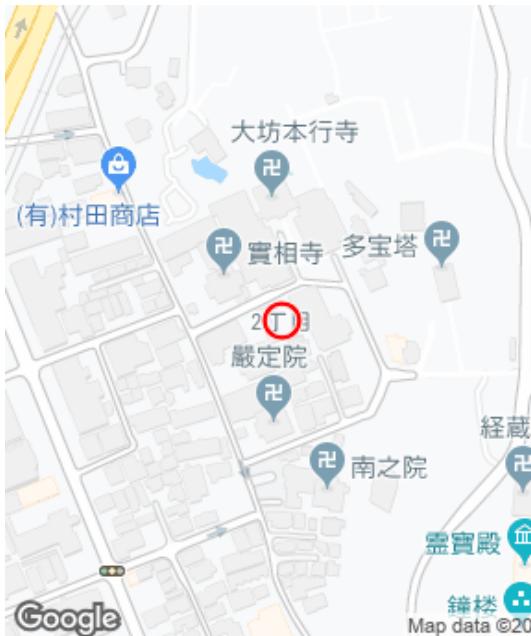
土砂災害の可能性がある区域について示します。

| 土砂災害警戒区域 | : | - |
| 土砂災害特別警戒区域 | : | - |

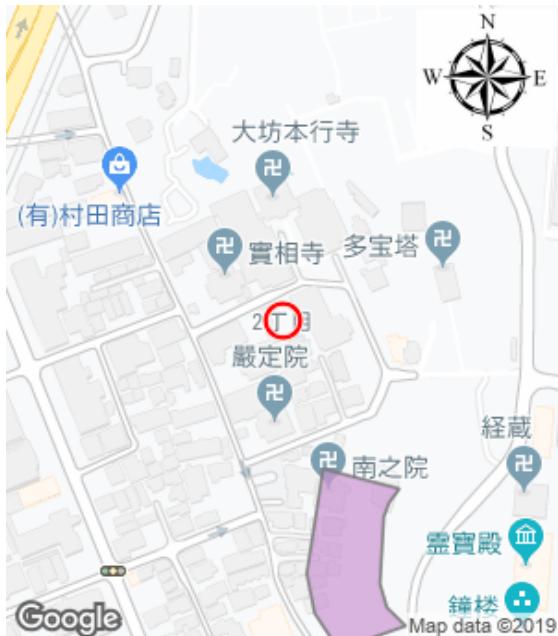
| 土砂災害危険箇所 | : | - |

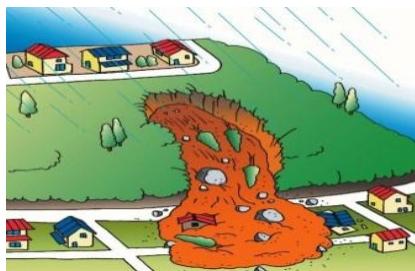
【がけ崩れ】

降雨時に地中にしみこんだ水分によって不安定化した斜面が急激に崩れ落ちる現象です。

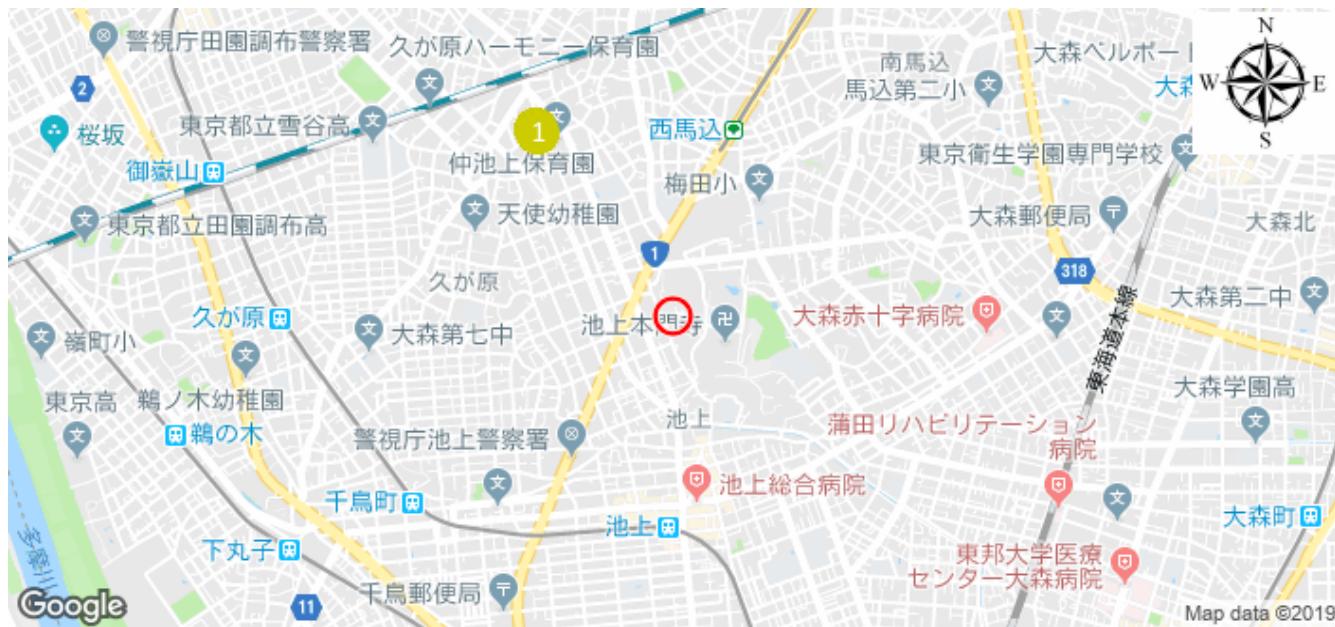
対象地点から半径約1km範囲内の土壤汚染の指定区域の有無を示します。

土壤汚染対策法の 指定区域があります。

凡例	区域種別	指定年月日	所在（地番）	面積(m ²)
1	形質変更時要届出区域	H16. 10. 18	東京都大田区仲池上1丁目698番の一部	489.00
2	形質変更時要届出区域	H30. 1. 17	東京都大田区仲池上一丁目地内	268.55

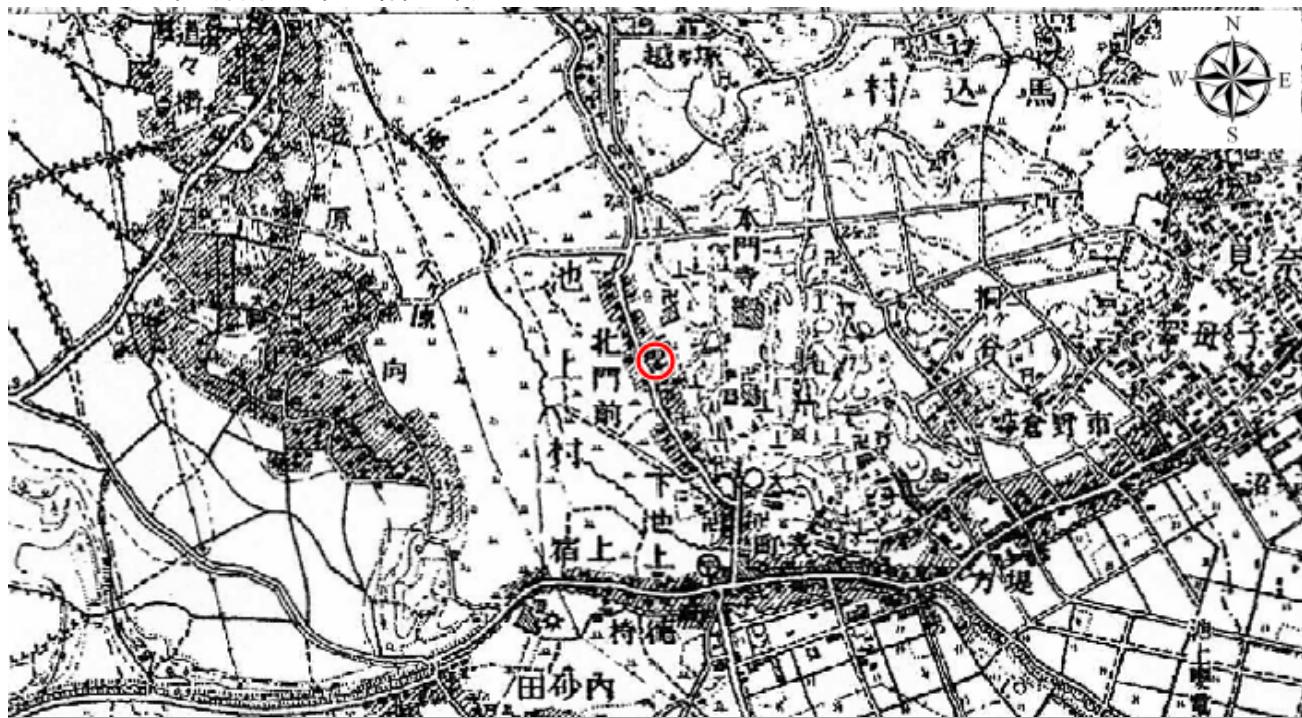
1888～1933年（明治21年～昭和8年）

過去に工場・病院等の施設が確認できる場合は土壤汚染が発生している可能性があります。
水田・河川・湖・沼だった土地は、地震のゆれが大きくなったり、液状化が発生する可能性が高くなります。

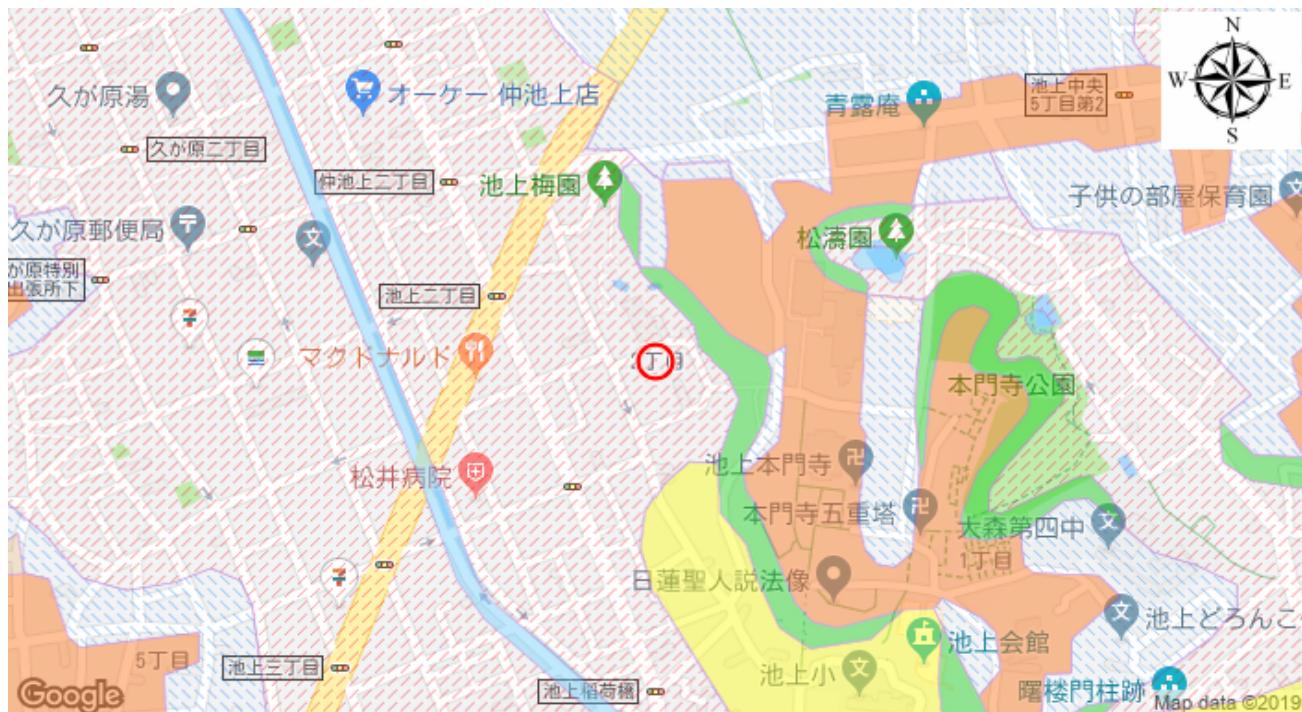
対象地点の地形分類を示します。

地形分類は 盛土地・埋立地 です。

低地に土を盛って造成した平坦地や、水部を埋めた平坦地。

盛土地は、一般的には浸水しにくいが、高さが十分でない場合には、浸水する可能性があります。山地、台地・段丘における盛土地では、降雨により盛土法面（もりどのりめん：土を盛ったことによって作られた人工的傾斜面）の崩壊が発生する可能性があるとともに、原地形の傾斜・形状などによっては地震動による流動化・崩壊の可能性を考慮する必要があります。
